REMANUFACTURANDO EL CARTUCHO DE TÓNER BROTHER® HL-5200 • TN550 • 580

REMANUFACTURANDO EL CARTUCHO DE TONER BROTHER HL-5200 TN550/TN580 (TN3145/TN3185 EUROPA)

Por el equipo técnico de UniNet

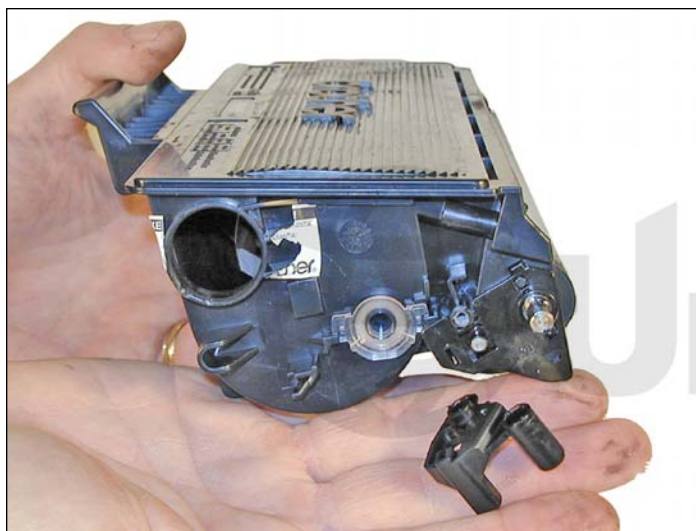
3. Desmonte la placa soporte del rodillo revelador y retírela.

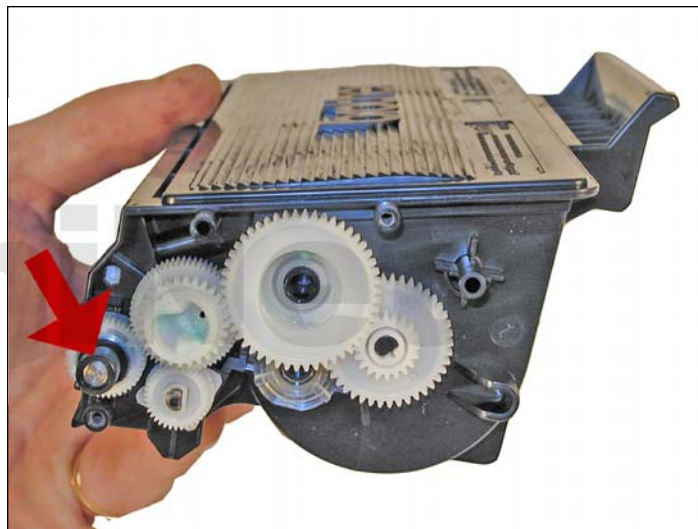
6. Retire el espaciador negro de plástico del eje del rodillo revelador.

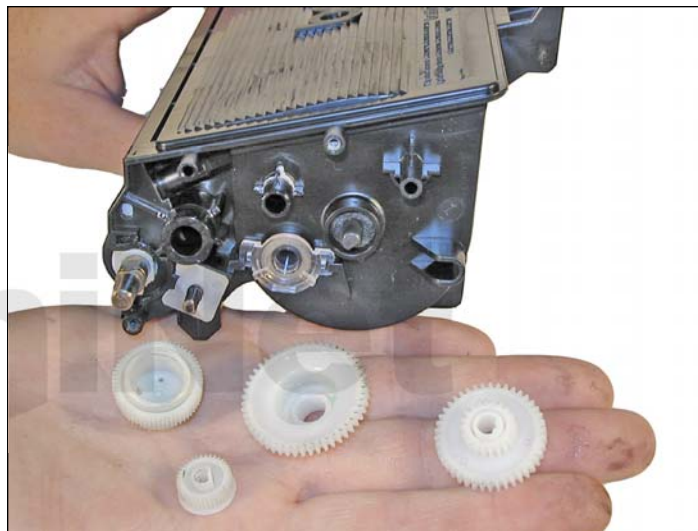
8. Retire los demás engranajes.

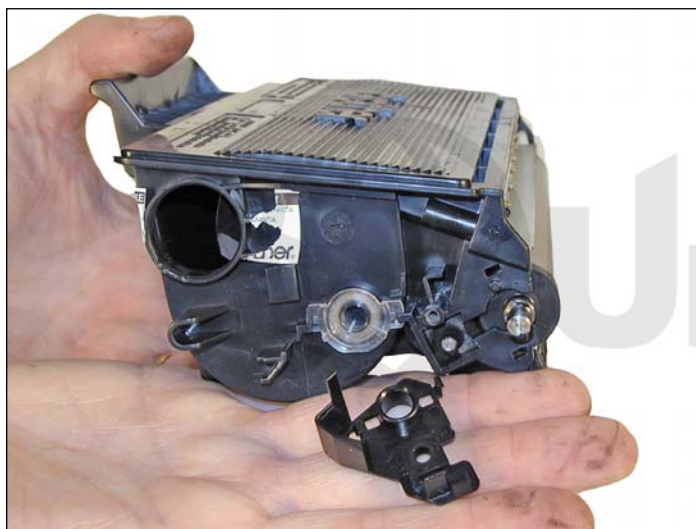
9. Destrahe y retire suavemente la tapa del lado opuesto al de los engranajes.

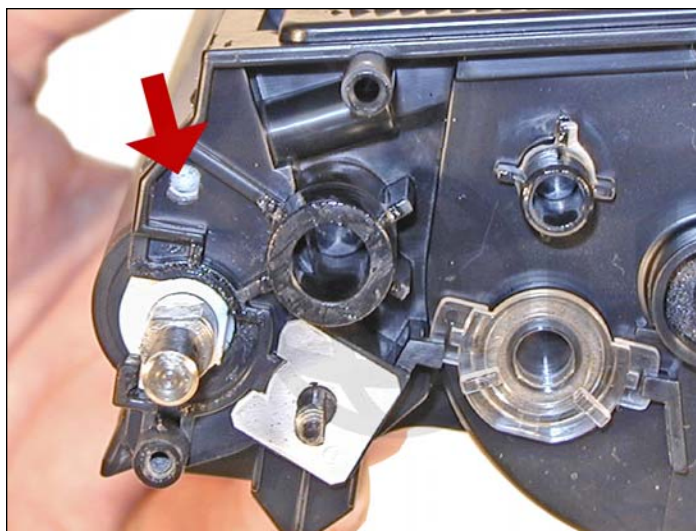
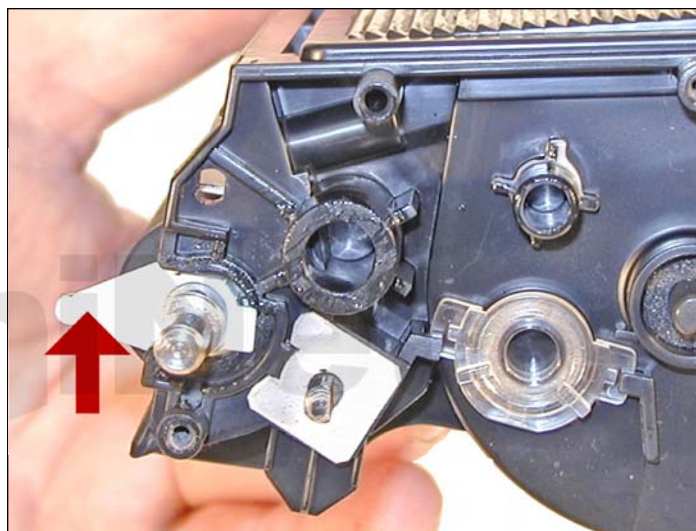
10. En el extremo del rodillo revelador del lado engranajes del cartucho presionar hacia adentro las lengüetas y girar el buje de trabado.

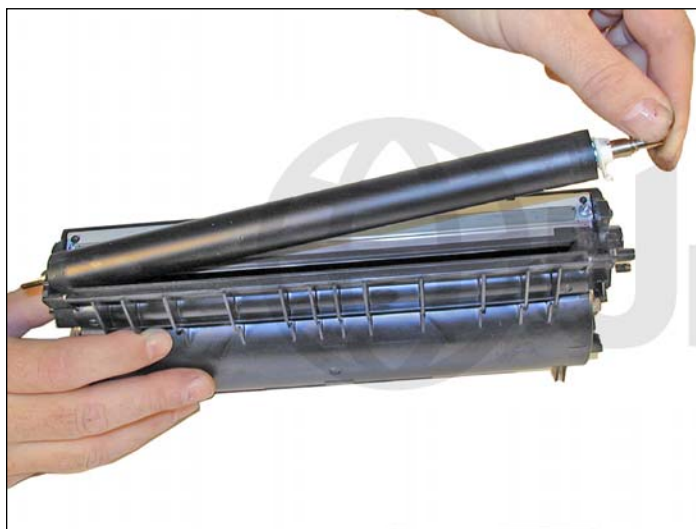
11. Extraer el rodillo revelador.

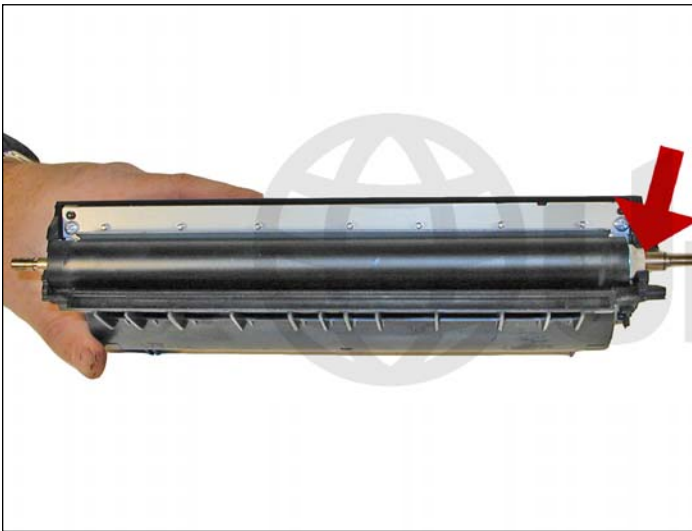
14. Limpie el rodillo revelador con el paño de algodón, no utilice químico alguno. El paño seco de algodón es lo correcto.

Reinstale el rodillo revelador con el lado largo del eje hacia el lado de los engranajes y la traba blanca con la punta hacia arriba.

Gire la traba hacia la cuchilla dosificadora hasta que calce en su lugar.

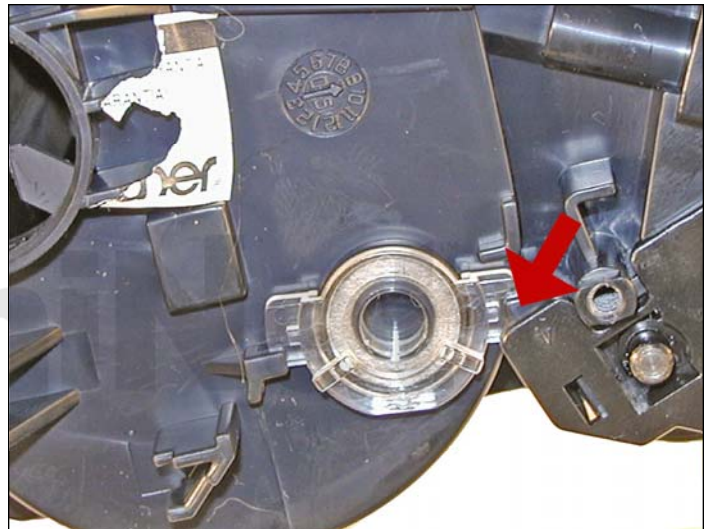
15. Instale la placa externa plana y sus tornillos en el lado opuesto al de los engranajes.

Asegúrese que el plug plástico del sensor óptico ha sido trabado en la posición correcta.

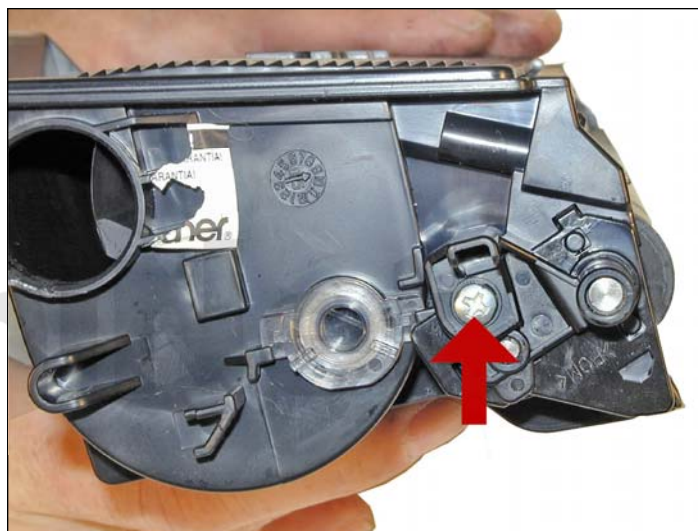
20. Montar la placa soporte del rodillo revelador en el lado sin engranajes y atornille la misma.

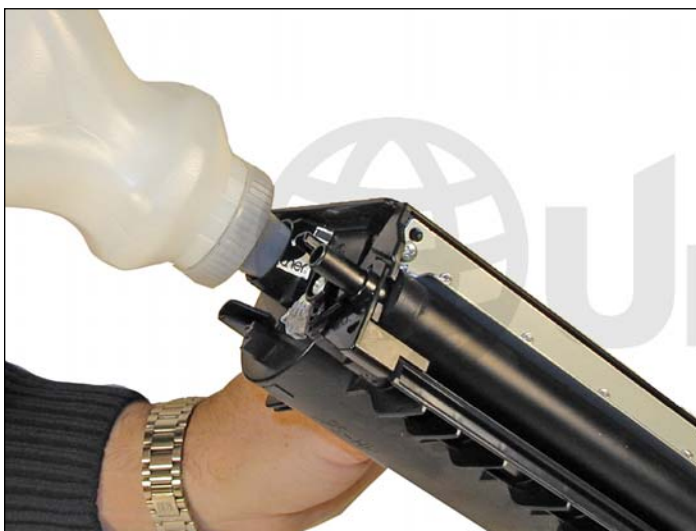
21. Llene el cartucho con tóner negro TN550/580 para Brother HL-5200.

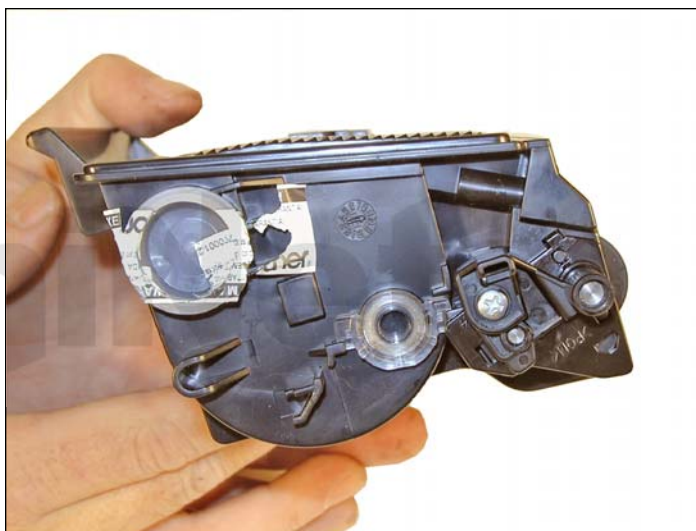
22. Reemplace el tapón de llenado.

Limpie el cartucho para retirar cualquier remanente de tóner.

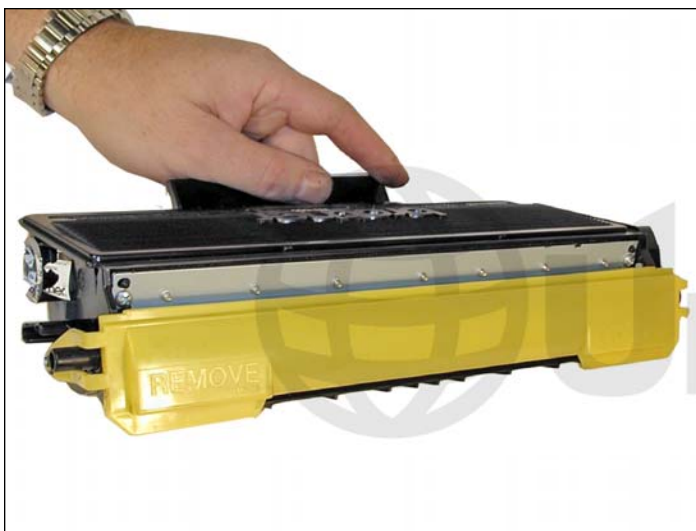
23. Instale la cubierta del rodillo revelador.
