REMANUFACTURACIÓN DEL CARTUCHO DE TÓNER TN650 BROTHER® SERIE HL-5300

REMANUFACTURACIÓN DEL CARTUCHO DE TÓNER TN650 BROTHER SERIE HL-5300

Por Mike Josiah y el Equipo Técnico de UniNet Imaging Inc.

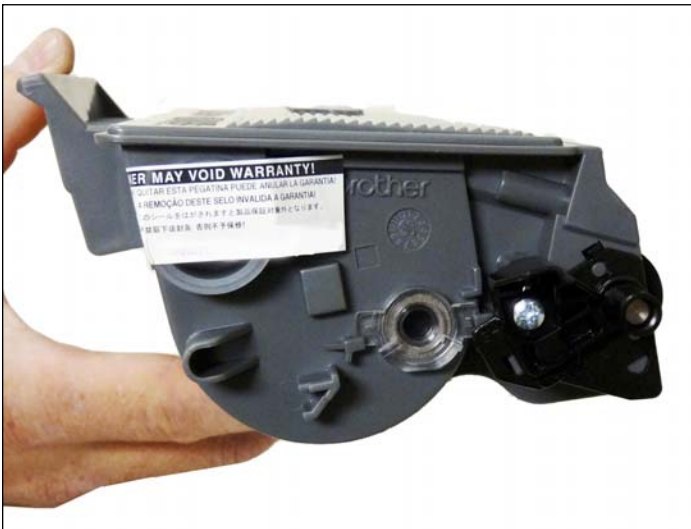
1. Aspire el exterior del cartucho. Remueva el tapón de llenado del cartucho de tóner. Elimine el tóner de desperdicio y aspire/sople el interior del cartucho. Aun cuando el engranaje esta cubierto en estos cartuchos. Hemos encontrado que es mejor colocar una mano en el lado del engranaje para protegerlos.

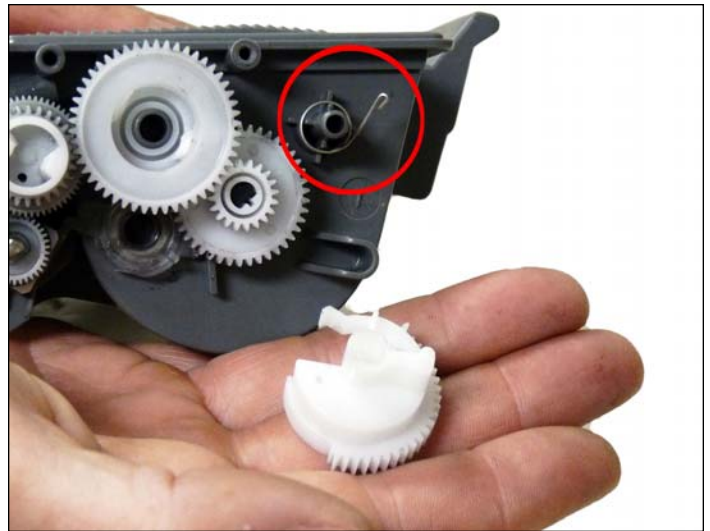
5. El engranaje de inicio cuenta con resortes y deben ser posicionados correctamente para que la impresora acepte el cartucho nuevo. Nuestra impresora venía con un cartucho TN620 que tenía un engranaje de reinicio instalado así que todos los cartuchos pueden ser reciclados.

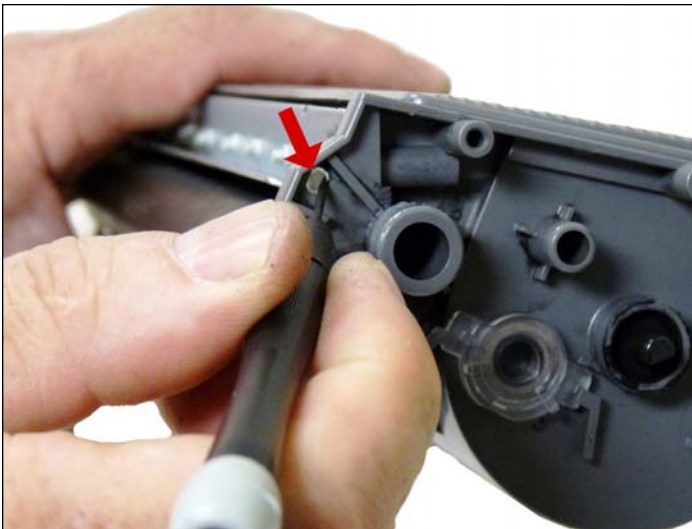
9. En el lado del engranaje del rodillo revelador, presione la lengüeta y gire el seguro del rodillo revelador.

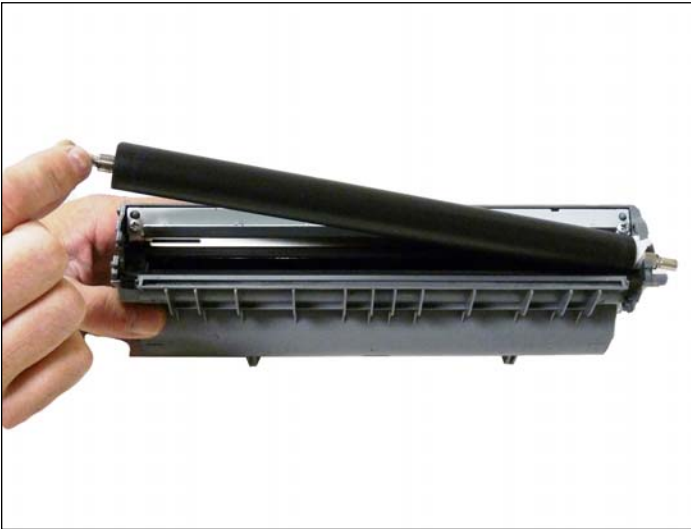
10. Remueva el rodillo revelador. aspire la cuchilla dosificadora y el rodillo de esponja alimentador hasta que estén limpios. No recomendamos remover la cuchilla dosificadora o los sellos de fieltro del rodillo revelador, hasta que tengamos las cuchillas nuevas disponibles. La cuchilla dosificadora puede ser limpiada de manera muy sencilla primero soplando el exceso de tóner y después limpiándola hacia abajo, usando un paño libre de pelusas. ¡Asegúrese de no dejar pelusas!

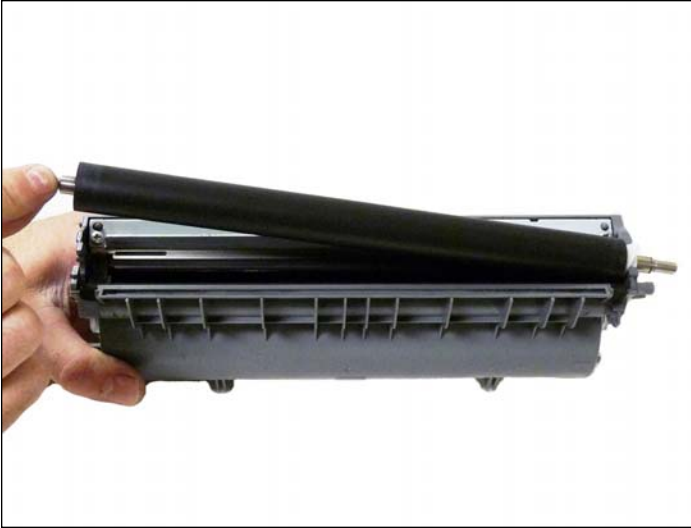
12. Reinstale el rodillo revelador por el lado del eje largo hacia el lado del engranaje, y el seguro blanco mirando hacia arriba.

Gire el seguro hacia la cuchilla dosificadora hasta que este asegurado en su posición.

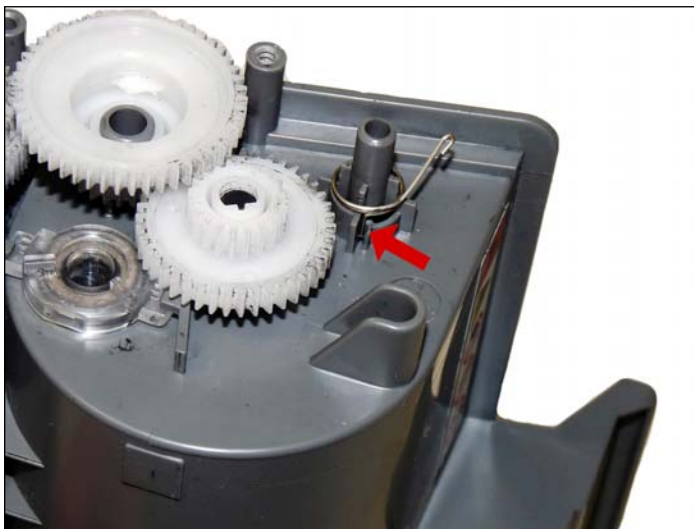
15. Dependiendo del cartucho que tenga, establezca el engranaje de reinicio como se muestra para el **TN620**:

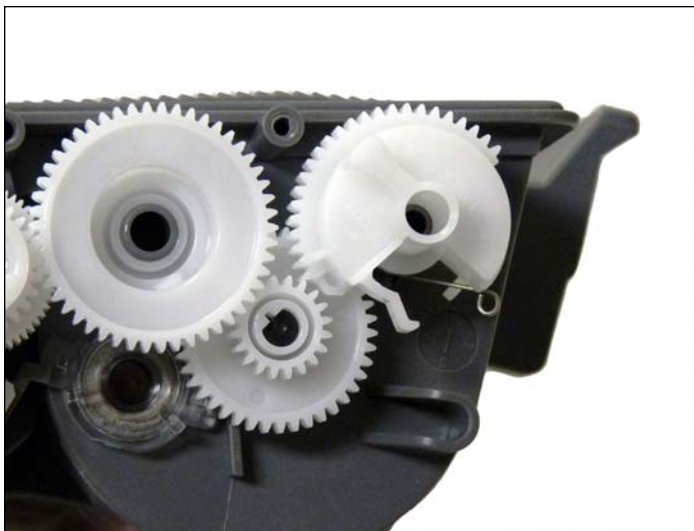
Para el **TN650**:

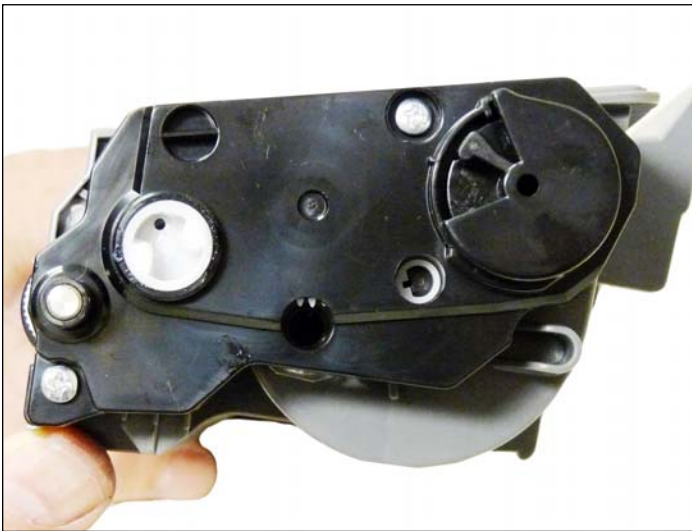
16. Instale la placa de la cubierta del engranaje y los dos tornillos para el **TN620**:

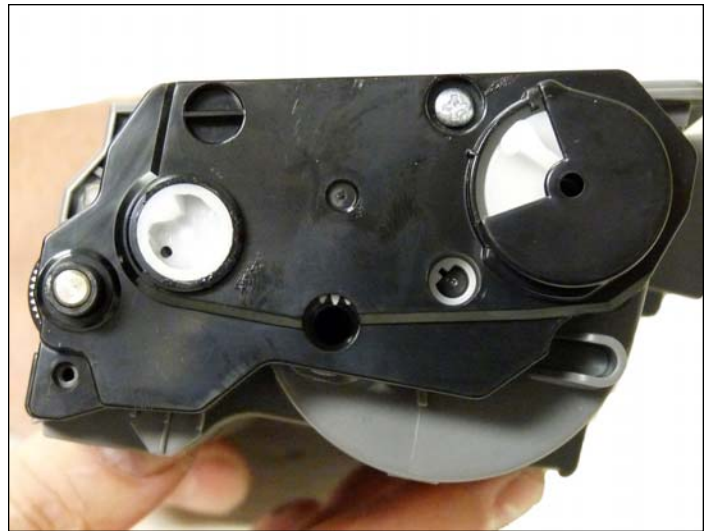
Para el **TN650**:

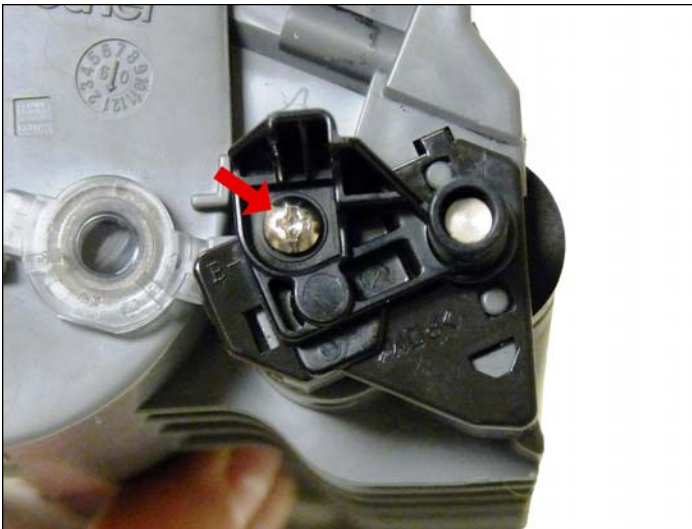
17. En el lado de no engranaje, instale la placa del eje de la cubierta exterior y atornille.

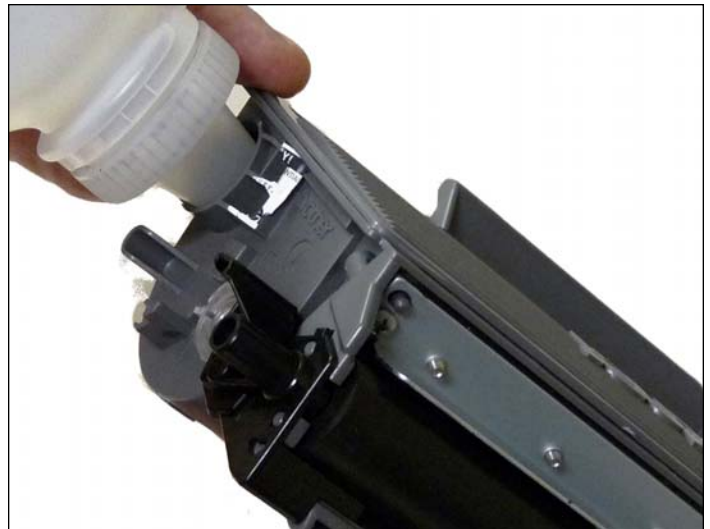
18. Llene el cartucho con tóner negro Brother Serie 5300.

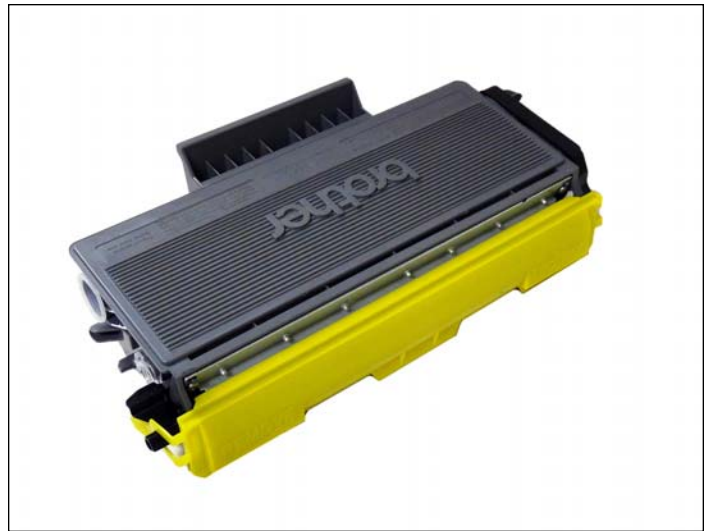
20. Instale la cubierta del rodillo revelador.
