CARTUCHO DE TONER BROTHER HL2170W TN330/360

PASOS PARA LA REMANUFACTURA DEL CARTUCHO DE TONER

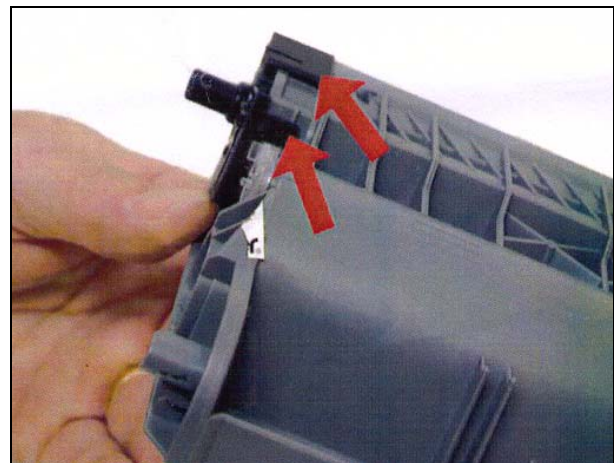
4. Sacar la placa del rodillo revelador presionando las dos lengüetas como se muestra y haciendo palanca para retirarla. Fotos 3 y 4

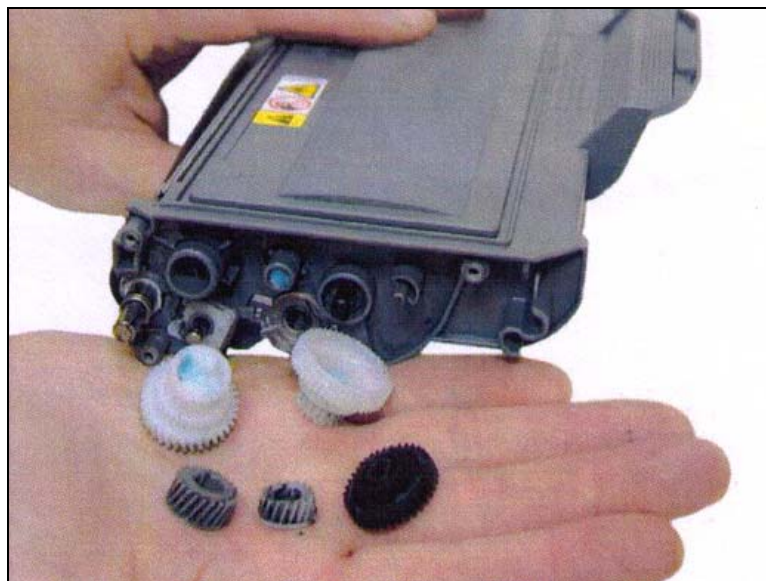
9. Retirar los restantes engranajes. Foto 10

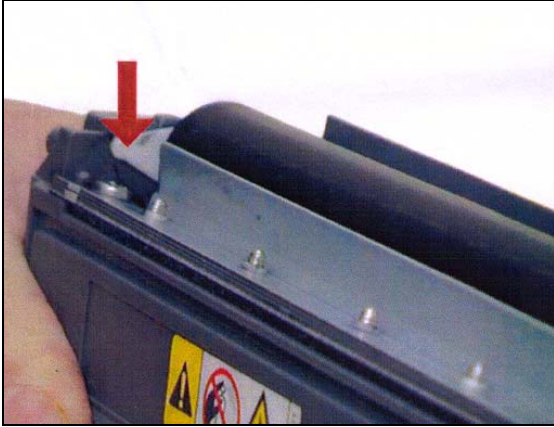
10. Presionar la lengüeta y rotar la traba del rodillo revelador. Foto 11 y 12

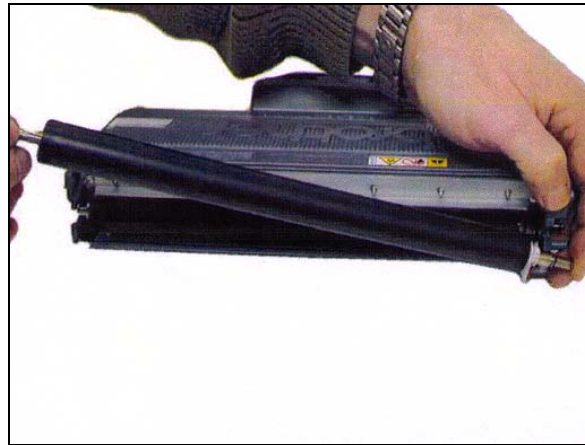
11. Sacar el rodillo del cartucho. Foto 13

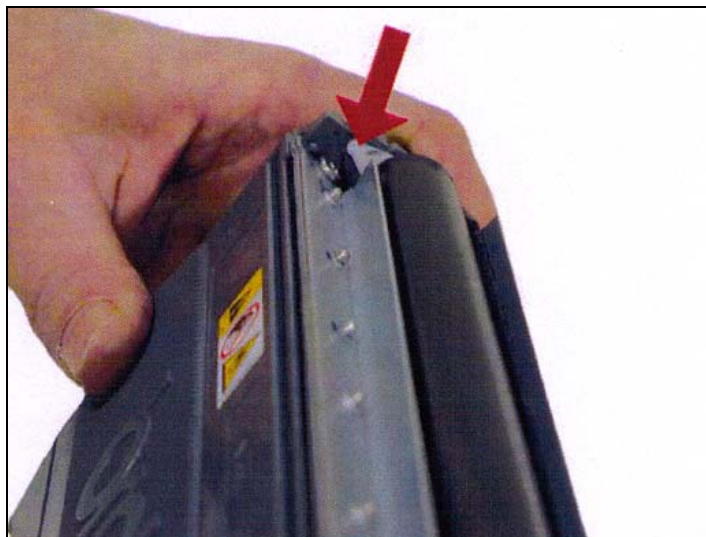
Foto 16

14. Montar nuevamente el rodillo con su eje más largo hacia el lado de los engranajes y la lengüeta de traba mirando hacia arriba. Girar la misma para el lado donde se encuentra la cuchilla dosificadora hasta que se traben en su lugar. Foto 16.

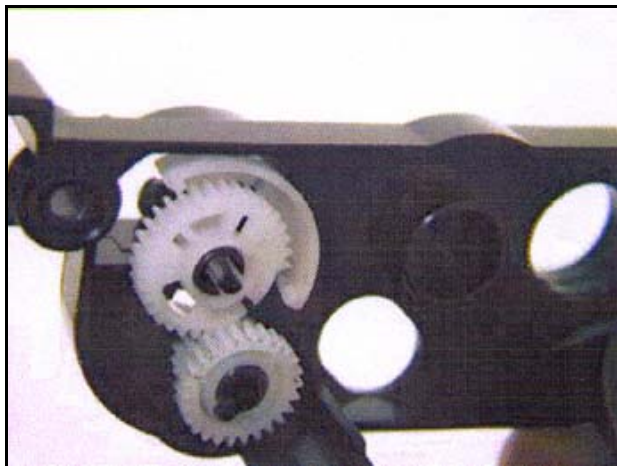
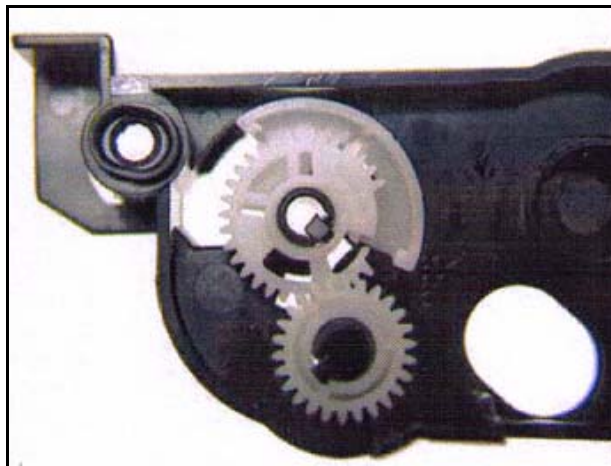
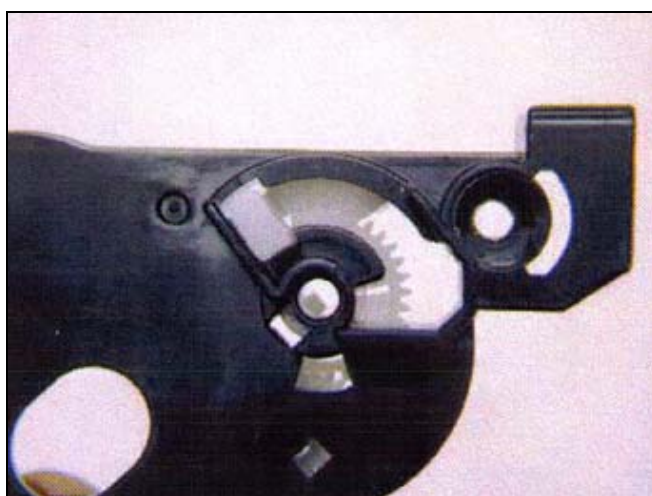
18. Montar el engranaje bandera tal como se muestra en las fotos 22,23 y 24

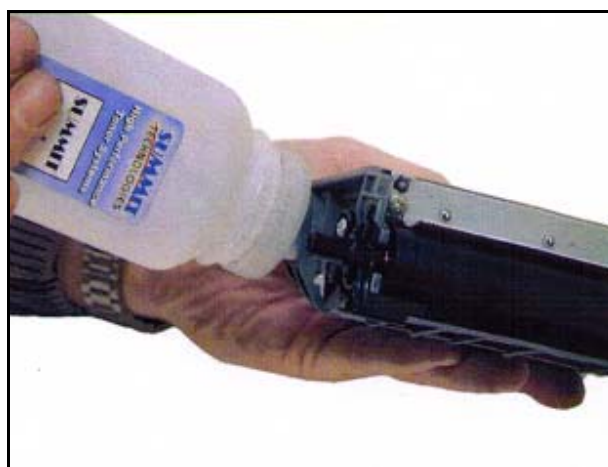
20. Cargar el t ner v a agujero de llenado. Foto 26

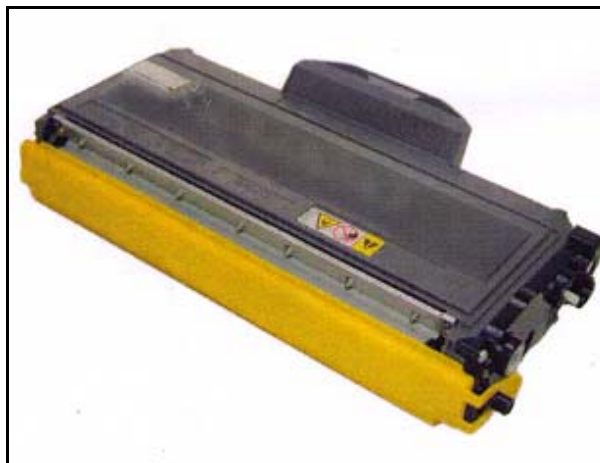
21. Cerrar con el tapón plástico. Foto 27
22. Si se ha de probar en impresora recuerde que se deberá posteriormente re-posicionar el engranaje.
23. Instalar la tapa protectora del rodillo revelador. Foto 28
24. Limpiar el exterior del cartucho con el paño amarillo.
