REMANUFACTURANDO EL CARTUCHO DE TONER BROTHER™ HL 2030 / TN 350

REMANUFACTURANDO EL CARTUCHO DE TONER BROTHER 2030 / TN 350

Presentada al mercado en Enero del 2005, la impresora Brother 2030, se basa en una maquina nueva de 20 ppm y de 1200 DPI. No obstante que es similar a máquinas Brother anteriores, existen algunas diferencias. Además de verse distinto el toner es nuevo.

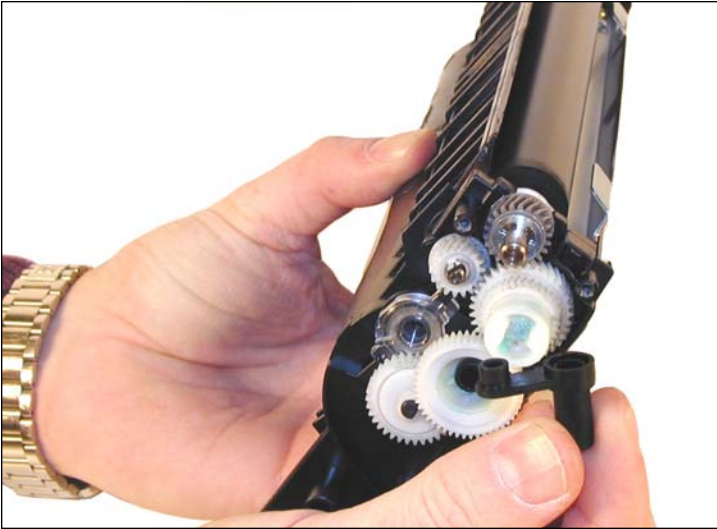
7. Retire el espaciador negro de plástico del eje del rodillo revelador.

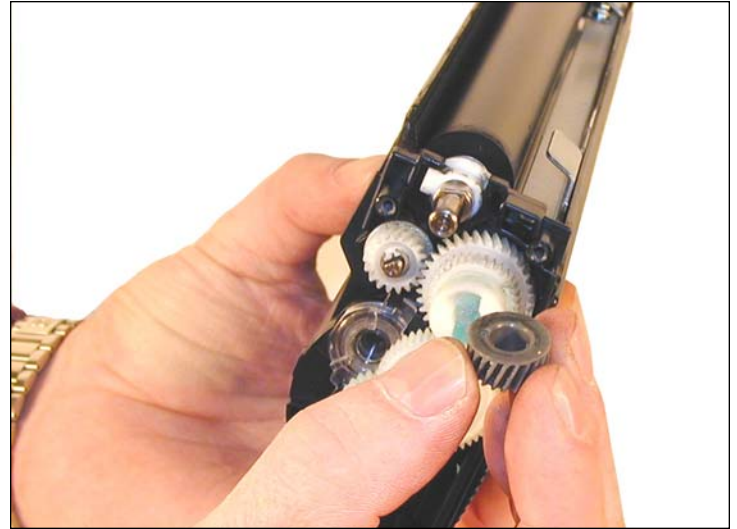
8. Retire el reten tipo "E" y el engranaje pequeño.

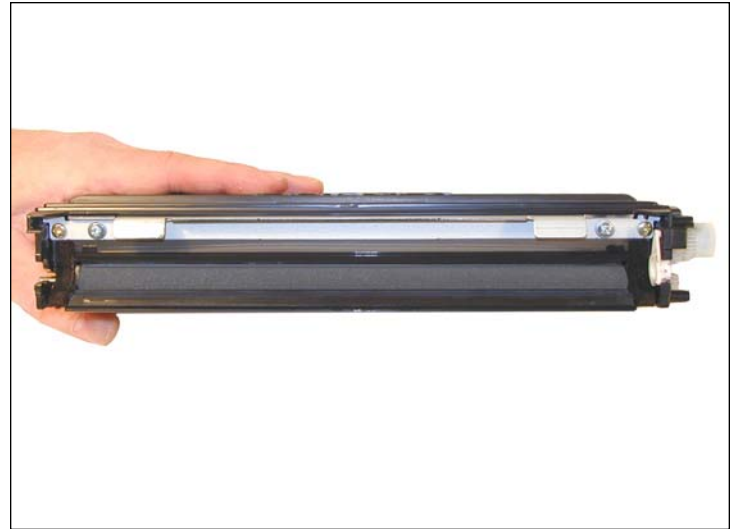
10. Aspire la cuchilla dosificadora y el rodillo alimentador de esponja. No le recomendamos retirar la cuchilla dosificadora si se determina que está en buenas condiciones, ya que esto provocará daño en la esponja de sello del rodillo revelador, sin embargo cuando deba reemplazarse hacerlo con extremo cuidado para evitar daños y posterior fuga de toner. La cuchilla dosificadora puede ser fácilmente limpiada sopleteando el exceso de toner y pasándole encima un paño de algodón libre de pelusas.

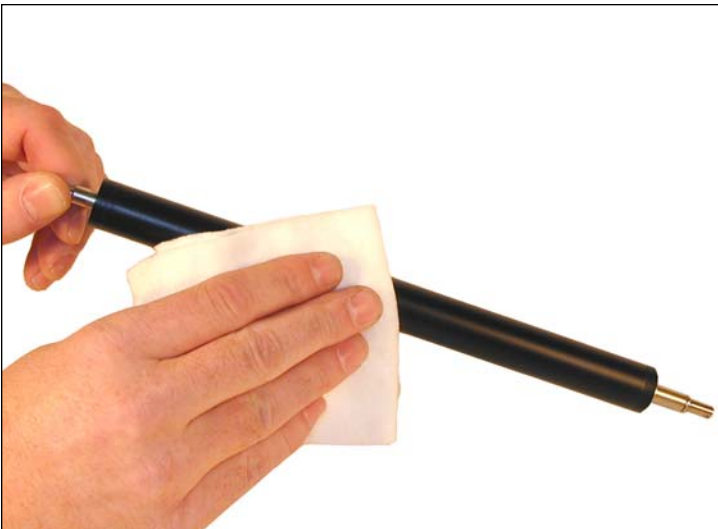
13. Limpie el rodillo revelador con el paño de algodón, no utilice Químico alguno. El paño seco de algodón es lo correcto.

2. Si el rodillo revelador en el cartucho de toner esta desgastado jalara demasiado toner y provocará sombreado. Esto ocurre con cartuchos que han sido reciclados varias veces .Un rodillo normal se verá un poco moteado y su textura deberá ser suave. Si el rodillo tiene líneas ,pequeñas grietas o simplemente no se ve bien, no lo use.

Un rodillo revelador sucio también puede causar esta falla. Si el rodillo contiene recubrimiento blanco o azulado debe ser limpiado. Asegúrese de utilizar solo limpiador para rodillo revelador Brother; cualquier otro tipo de limpiador seguramente reaccionará negativamente con el toner y causará todo un conjunto de problemas. En caso de no contar con el producto adecuado es mejor utilizar un paño humedo al cual se le agrega unas gotas de jabon o detergente neutro. Se limpia totalmente y luego se repite con solamente un paño humecido pero sin jabon.

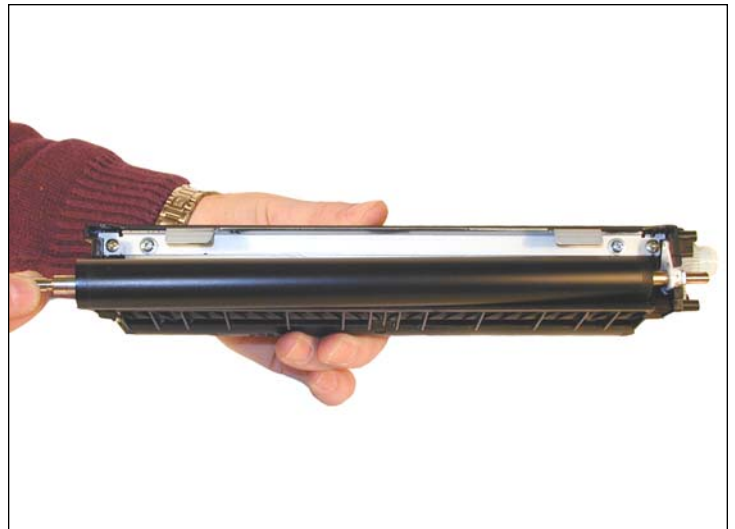
14. Reinstale el rodillo revelador con el lado largo del eje hacia el lado de los engranajes.

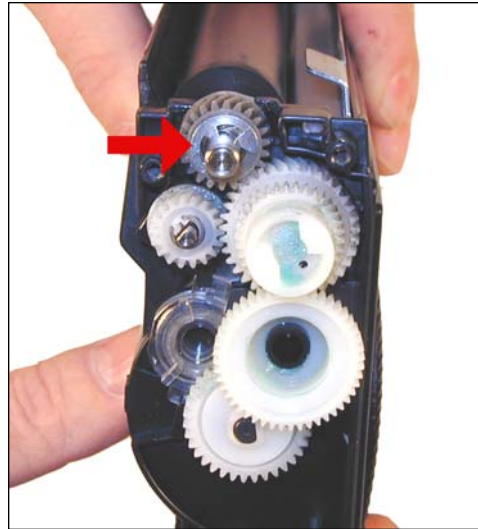
16. Instale el engranaje del rodillo revelador, el reten "C" y el eje negro. Asegúrese que el resto de los engranajes calcen perfectamente. El espaciador blanco en el eje del rodillo revelador necesitará ser liberado para poder poner de nuevo el engranaje.

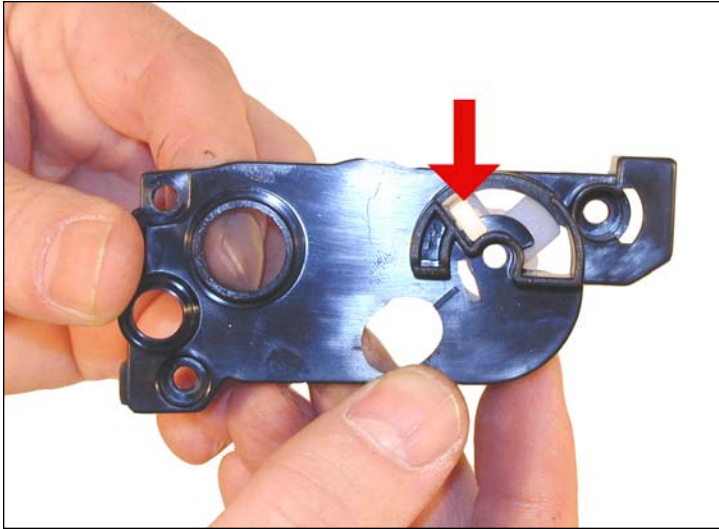
17. Instale el engranaje bandera en la posición indicada, la cubierta y los tres tornillos.

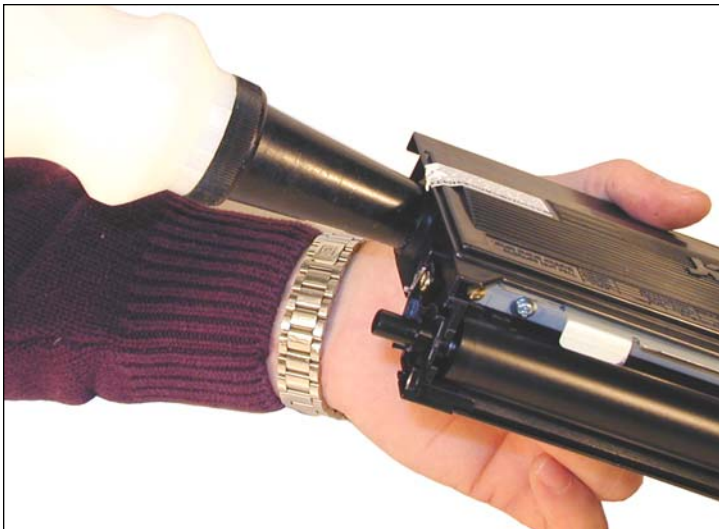
18. Llene el cartucho de toner negro TN 350 para Brother HL2030.

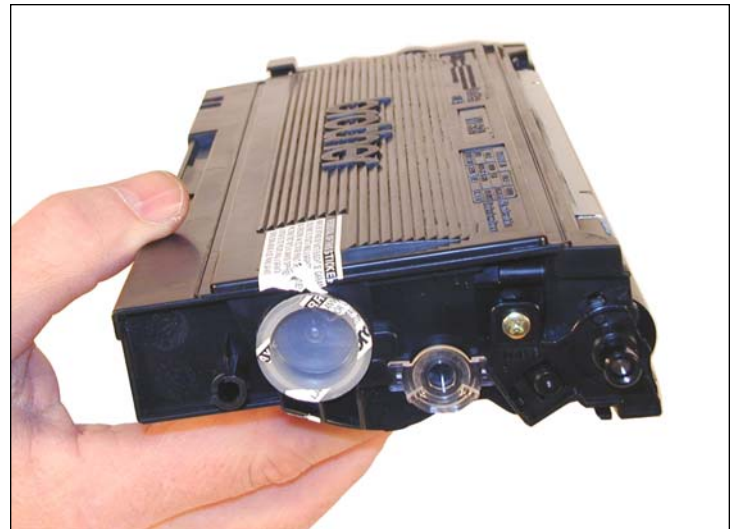
19. Reemplace el tapón de llenado y limpie el cartucho para retirar cualquier remanente de toner.
